INFORME DE SEGURIDAD OPERACIONAL

Matrícula: LV-CQJ / LV-BSH

**CAT.: MAC – Colisión entre aeronaves
LOC-I - pérdida de control en vuelo**

FECHA: 08/03/2016

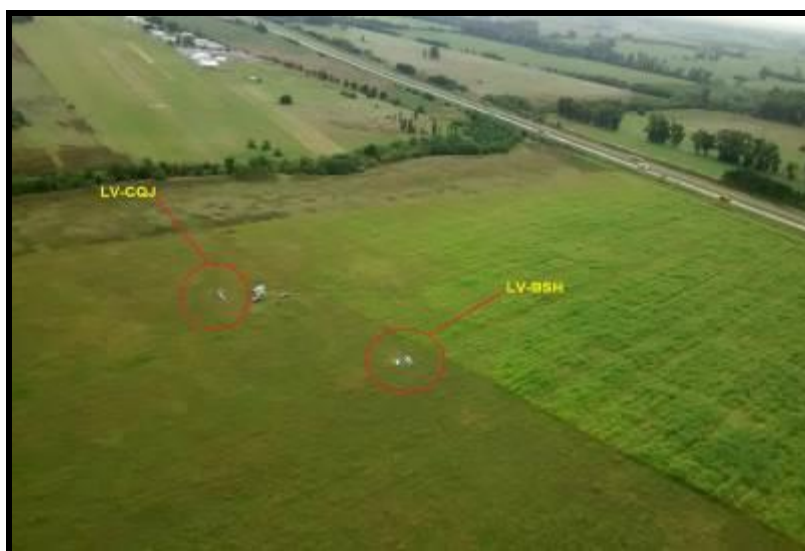
El LV-CQJ y el LV-BSH colisionaron a las 22:24 en final de la pista 34. Las aeronaves no pudieron mantener vuelo controlado y se precipitaron a tierra, fuera de control. El punto genérico de impacto de las aeronaves con el terreno se encuentra a 550 m en la prolongación de la pista 34.

Fig. 1. Posición final de ambas aeronaves.

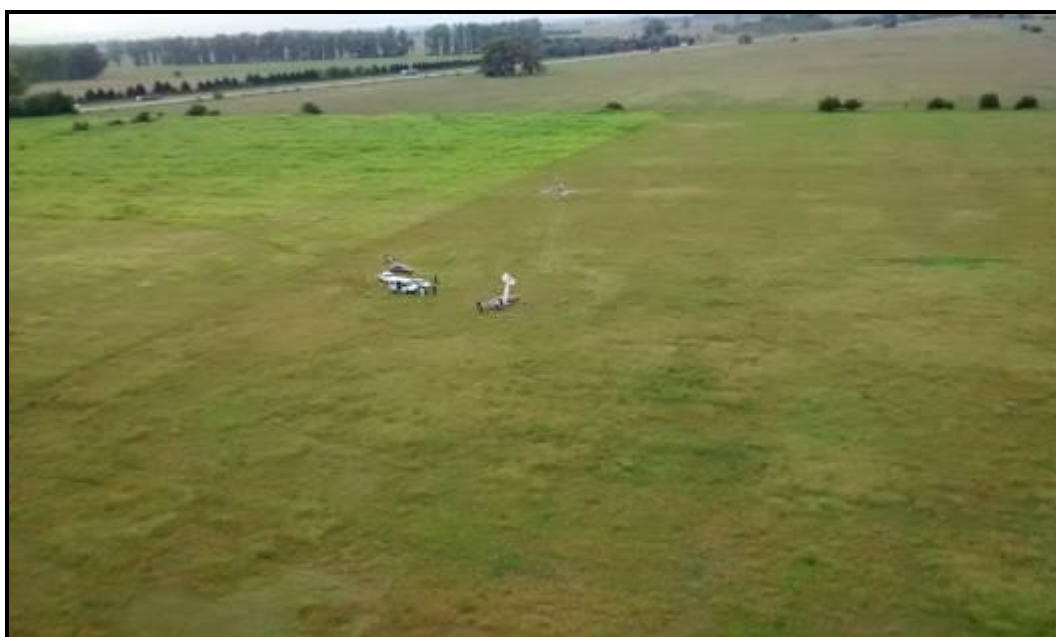
El lugar del accidente es un pastizal lindero al predio del Aeródromo Durana, situado a 550 metros de la cabecera 34.

Fig. 2. Vista aérea del lugar del accidente, observando desde la vertical de la cabecera 34.

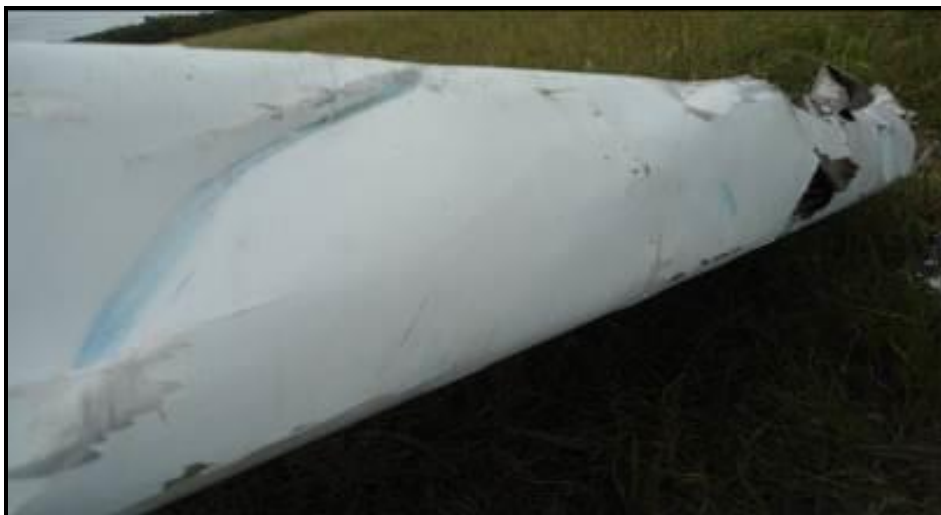
En el borde de ataque del ala izquierda y en el intradós del LV-CQJ se encontró transferencia de pintura del empenaje del LV-BSH.(ver figuras 3 y 4).

Fig. 3. Borde de ataque del ala izquierda del LV-CQJ.

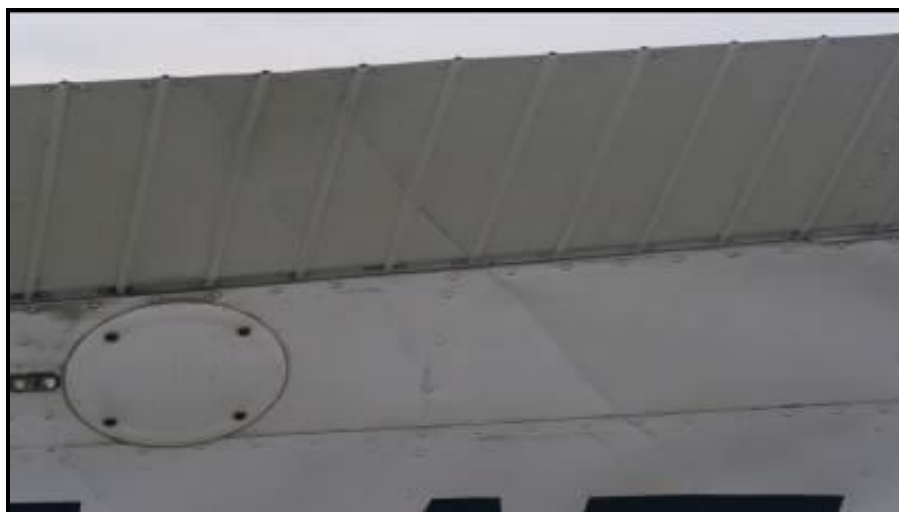
Fig. 4. Borde de fuga del ala izquierda e intradós del LV-CQJ.

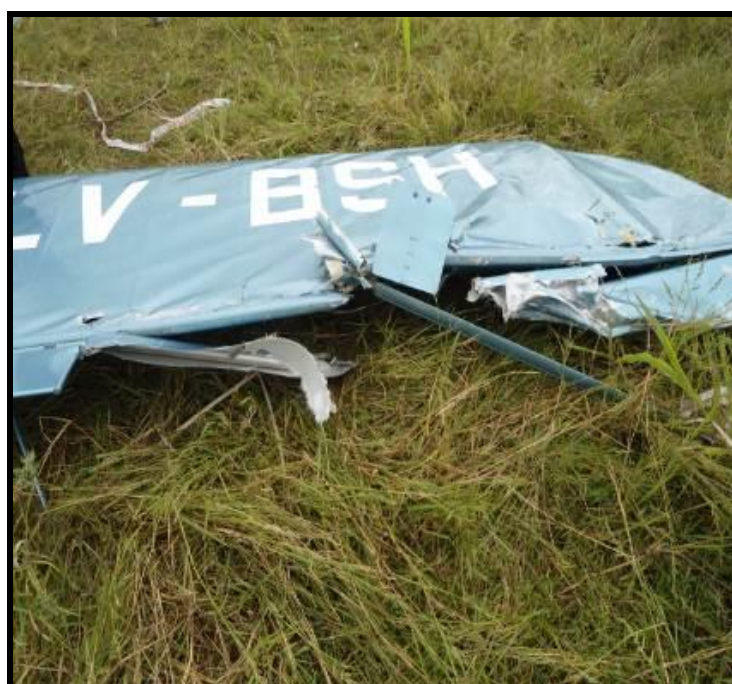
Se observaron marcas dejadas por el LV-CQJ sobre el empenaje y la parte superior trasera del fuselaje del LV-BSH, como así también daños sobre el alerón y plano derecho.

El patrón de las marcas indica que el LV-CQJ impactó con la puntera de su plano izquierdo sobre los tirantes delanteros del empenaje del lado derecho del LV-BSH.

Fig. 5. Golpe en el borde fuga y alerón derecho del LV-BSH.

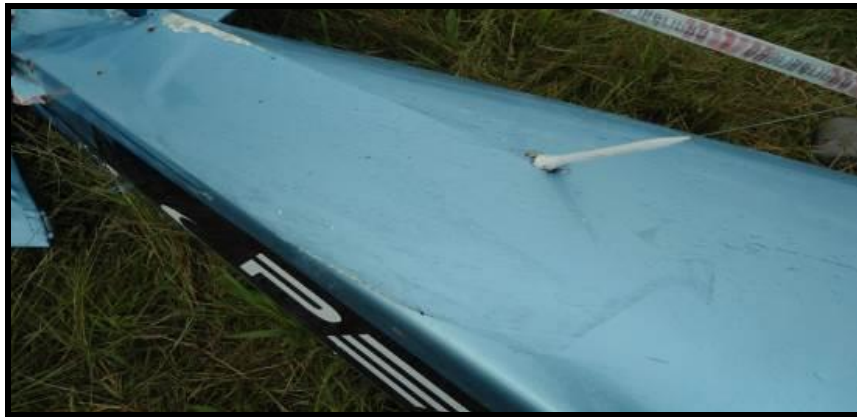
Fig. 6. Impacto sobre la parte superior del empenaje del LV-BSH.

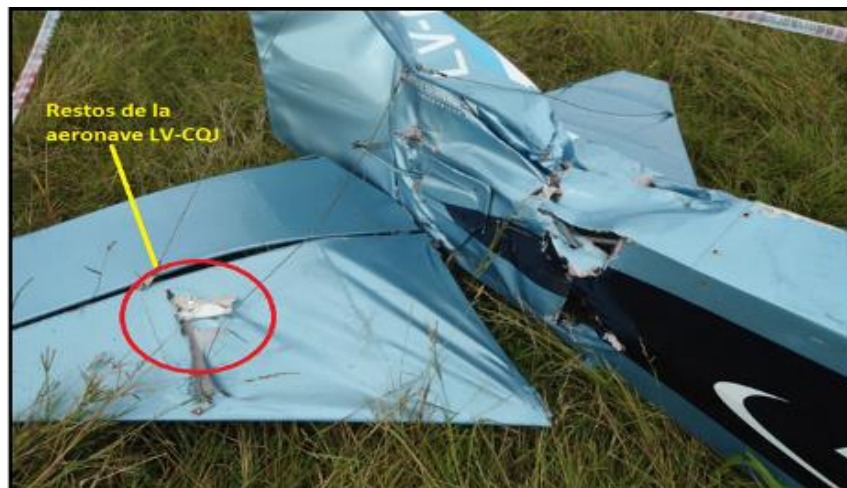
La investigación estableció que los restos encontrados sobre el empenaje del LV-BSH corresponden al borde de ataque del ala izquierda del LV-CQJ, cerca de la punta de ala, y se encontraron en el estabilizador horizontal del LV-BSH.

Fig. 7. Golpe en el estabilizador fijo horizontal y en el estabilizador fijo vertical del LV-BSH.

El impacto de la rueda del tren de aterrizaje principal izquierdo del LV-CQJ en el control de profundidad del LV-BSH debió influir en la efectividad de dicho control para mantener la línea de vuelo de la aeronave, la que se precipitó a tierra fuera control, impactando con el terreno en una actitud de pérdida.

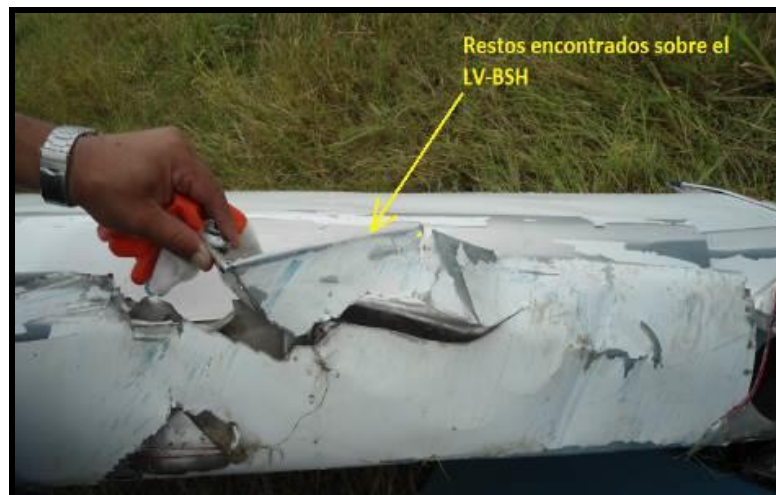
Fig. 8. Golpe y marcas con transferencia de pintura en el borde de ataque del ala izquierda del LV-CQJ

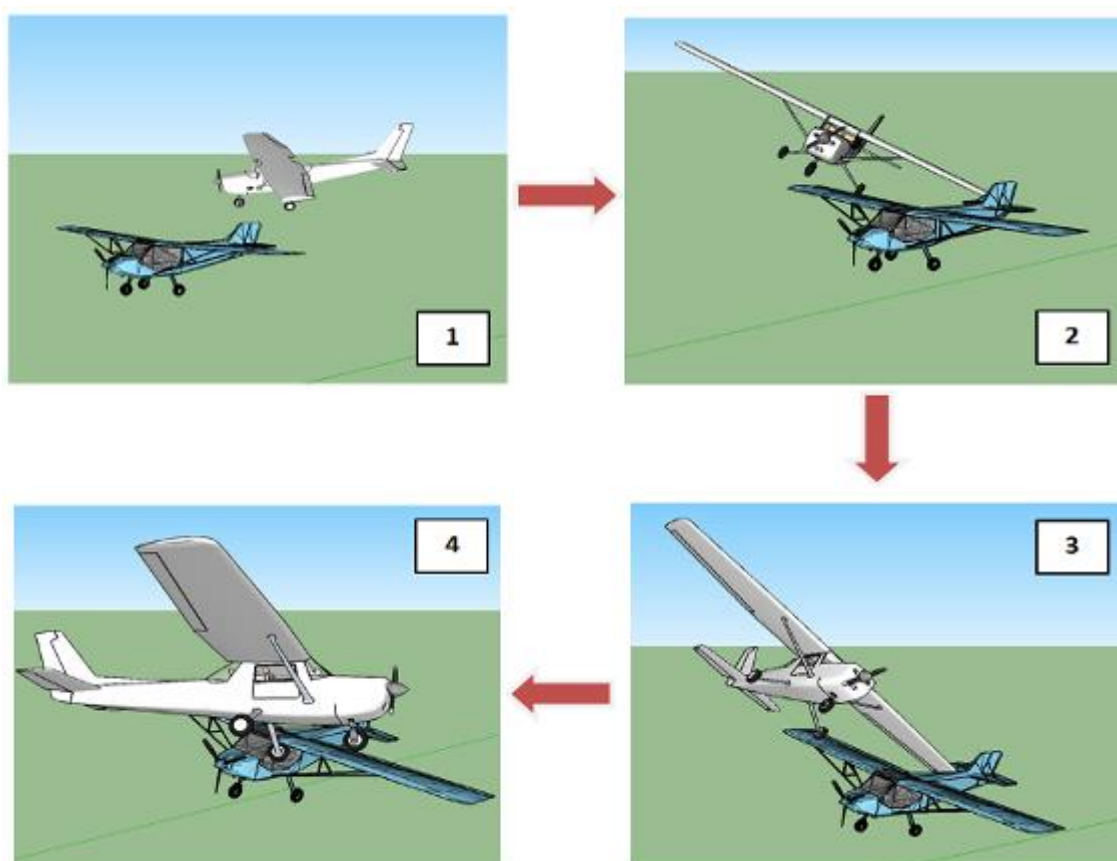
Las marcas observadas en las aeronaves sugieren el contacto de la puntera de plano izquierdo y de la rueda del tren de aterrizaje principal izquierdo del LV-CQJ – ingresando por encima, por detrás, y de derecha a izquierda del LV-BSH – con el borde de fuga del flap y en el control de profundidad derechos del LV-BSH.

El impacto de la puntera del plano izquierdo del LV-CQJ con el LV-BSH debió causar la disminución o pérdida del control del LV-CQJ. La aeronave inició un viraje hacia la derecha, impactando con el terreno en actitud de picada próxima a 90 grados y en una trayectoria horizontal cercana a la perpendicular de la trayectoria de final de la pista 34.

Fig 9. Geometría proyectada de la colisión
