INFORME DE SEGURIDAD OPERACIONAL

Pérdida de sustentación posterior al despegue

Piper PA-A-38-112, LV-OHX

**082325/17**

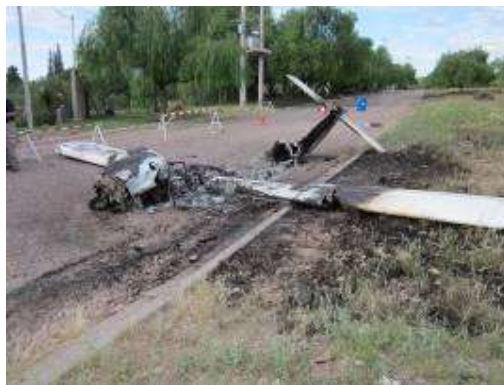
Destruída.

Figura 2. Daños en la aeronave

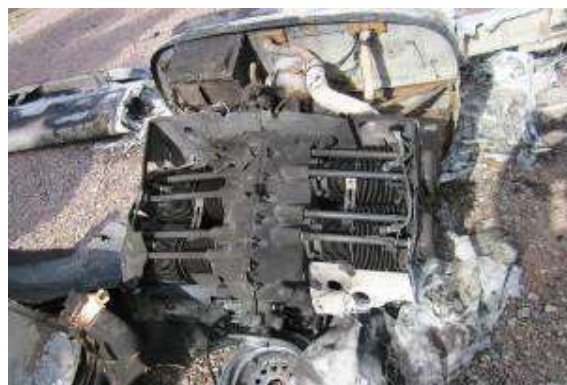
Daños de importancia.

Figura 3. Daños en el motor

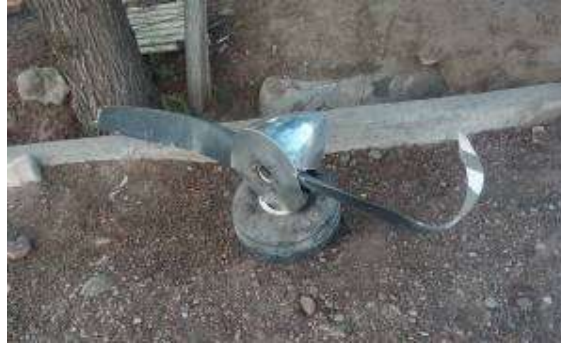
Una de sus palas, a 20 cm del extremo, se dobló hacia adelante con una torsión respecto de su eje longitudinal. La otra pala se cortó a 20 cm de su extremo y se dobló hacia atrás.

Figura 4. Daños en la hélice

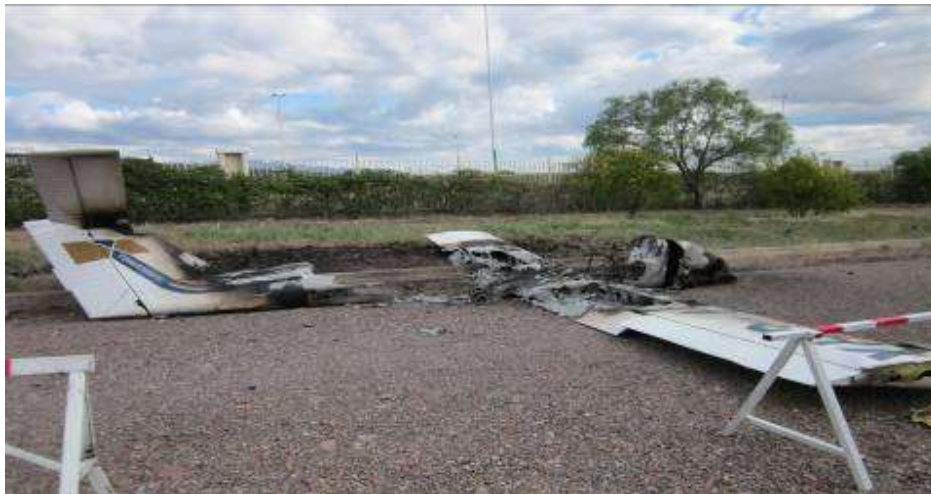
En su trayectoria final, la aeronave golpeó la copa de un árbol. Posteriormente, aterrizó sobre la calle en forma brusca, ocasionando que el tren de aterrizaje colapsara. Finalmente, se detuvo con rumbo 050°, a 50 metros del árbol que impactó en primera instancia. Inmediatamente se inició un incendio que consumió casi la totalidad de la aeronave.

La hélice de la aeronave se desprendió y quedó a diez metros delante de esta.

Figura 7. Vista general de la aeronave accidentada

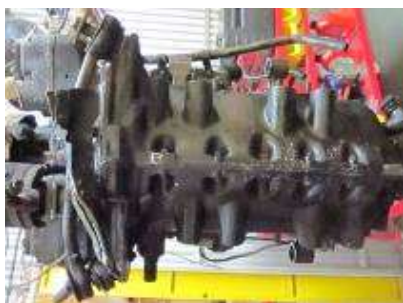
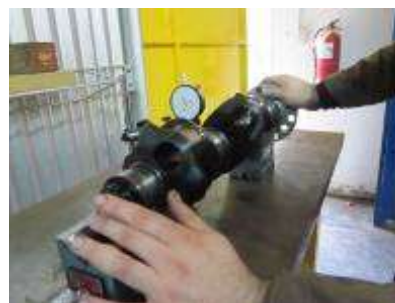
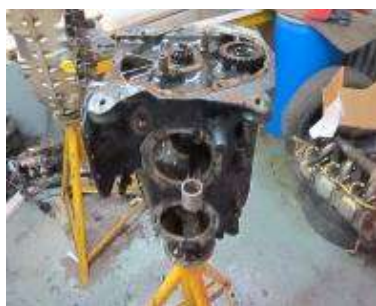
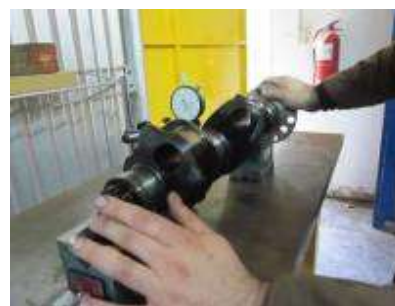
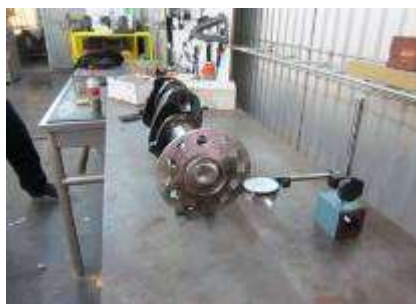
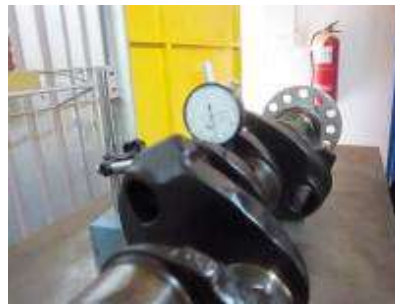
Se presenció el desarme del motor de la aeronave en un taller aeronáutico habilitado. El informe técnico dice que, el cigüeñal presentaba dobladuras y deformaciones en la brida o pestaña de acople con la hélice en toda su circunferencia, debido al impacto de la hélice contra el piso, con el motor girando. Además, se detectó una deformación fuera

de tolerancia de la bancada central de cigüeñal, motivo del impacto. Cabe agregar que, al momento de iniciar el desarme, el cigüeñal se encontraba frenado en el cárter, como consecuencia de su deformación.

En las figuras 09 a 14 se puede observar el desarme del motor y la deformación del cigüeñal.

De acuerdo a las deformaciones observadas en los componentes mecánicos principales, durante el análisis del motor, puede determinarse que el motor impactó con el terreno

girando y entregando potencia. Si bien los daños observados no permiten determinar fehacientemente la potencia al momento del impacto, es probable que la misma haya sido la aplicada durante la maniobra de despegue.

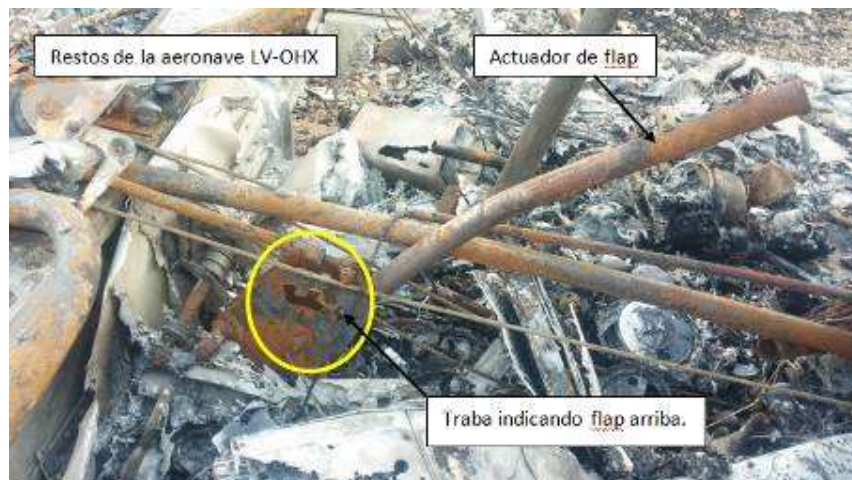
Si bien los flaps se encontraron en la posición "abajo" (ver figuras 16 y 17), la palanca que actúa sobre los mismos se la encontró en la posición "arriba" (ver figura 15), es decir flaps seleccionados en cero grados. Esto se debe a que los actuadores se desvincularon de la cadena cinemática a consecuencia del incendio, lo que originó que descendieran.

Figura 15. Palanca de flaps trabada en posición "arriba"

La palanca de flap se la encontró en la posición arriba, lo que indica que los flaps fueron manipulados posterior al despegue, lo que no pudo establecerse si estos fueron actuados durante la trayectoria final previo al aterrizaje de emergencia.

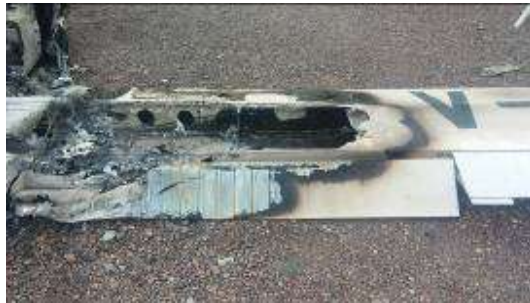
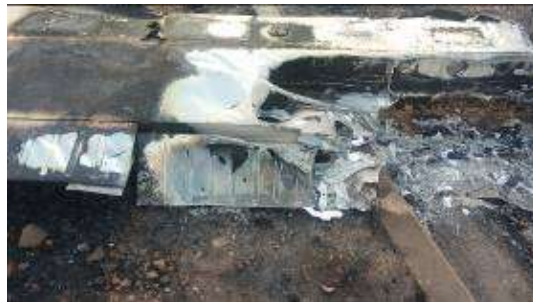
La investigación, con la información obtenida, no pudo precisar si los flaps fueron accionados durante la emergencia.

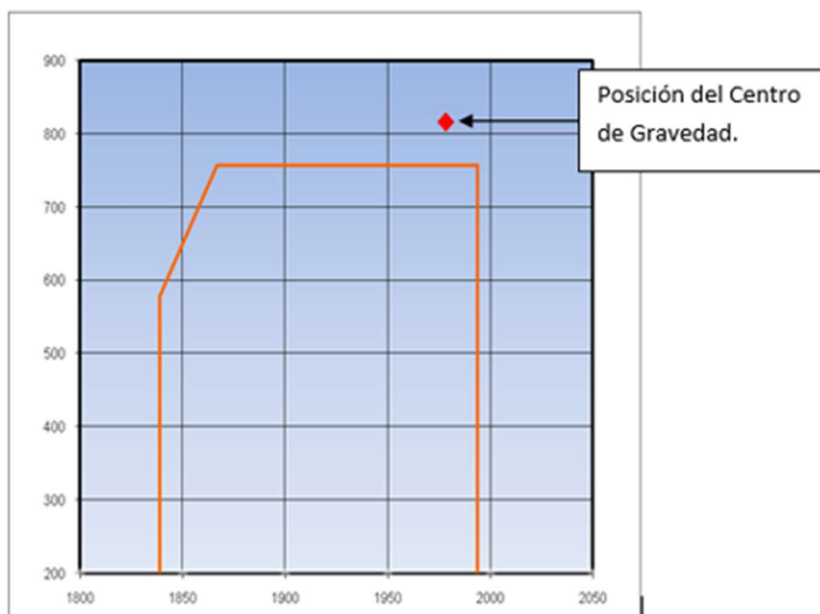
De las evidencias obtenidas al momento del accidente, el peso y el balanceo de la aeronave se encontraban fuera de la envolvente de vuelo establecida en el manual de la aeronave, por encontrarse su peso máximo de despegue certificado, excedido en 59 kg.

En cuanto al peso y balanceo al momento del despegue, la aeronave estaba excedida un 8% respecto al peso máximo de despegue, lo que sugiere que el briefing previo a iniciar el vuelo no contempló todos los aspectos.

Figura 19. Peso y balanceo al momento del despegue

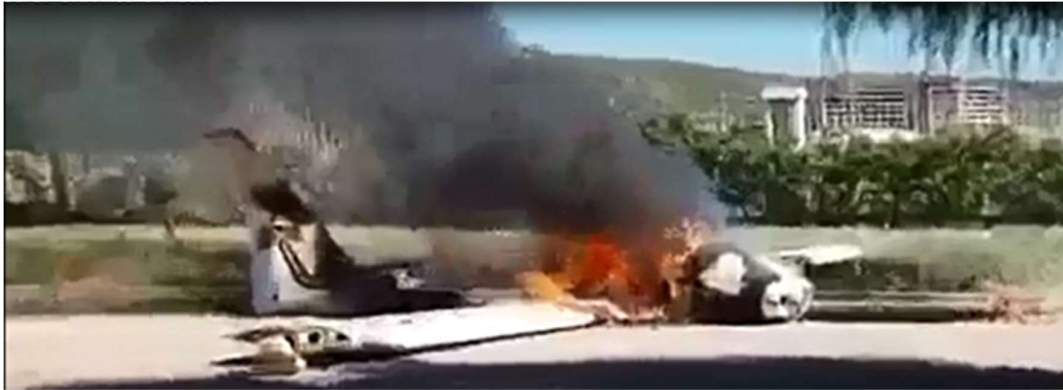
El fuego se inició del lado izquierdo en la zona del motor debido al derrame de combustible sobre zonas calientes, provocado por la rotura del depósito del filtro de

combustible, montado en el parallamas del motor del mismo lado. El incendio fue posterior al impacto de la aeronave con el terreno.

Figura 20. Aeronave al momento del incendio
