INFORME DE SEGURIDAD OPERACIONAL

Pérdida de sustentación posterior al despegue

Piper PA-A-38-112, LV-OHX

**082325/17**

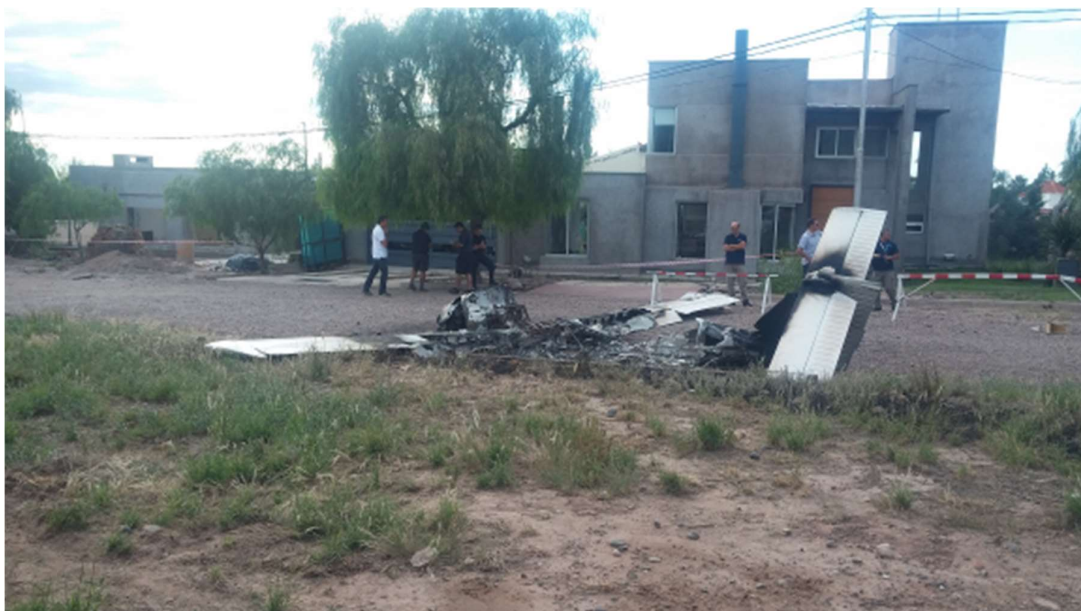
Figura 1. Imagen de la aeronave accidentada

En consecuencia, el instructor inició un viraje por izquierda para retornar al aeródromo de partida. Al evaluar que no llegaría a la pista, el instructor realizó un aterrizaje de emergencia en una calle interna de un barrio cerrado, próximo al aeródromo desde donde despegó. En el aterrizaje la aeronave sufrió la rotura de distintos componentes, posteriormente se incendió completamente.

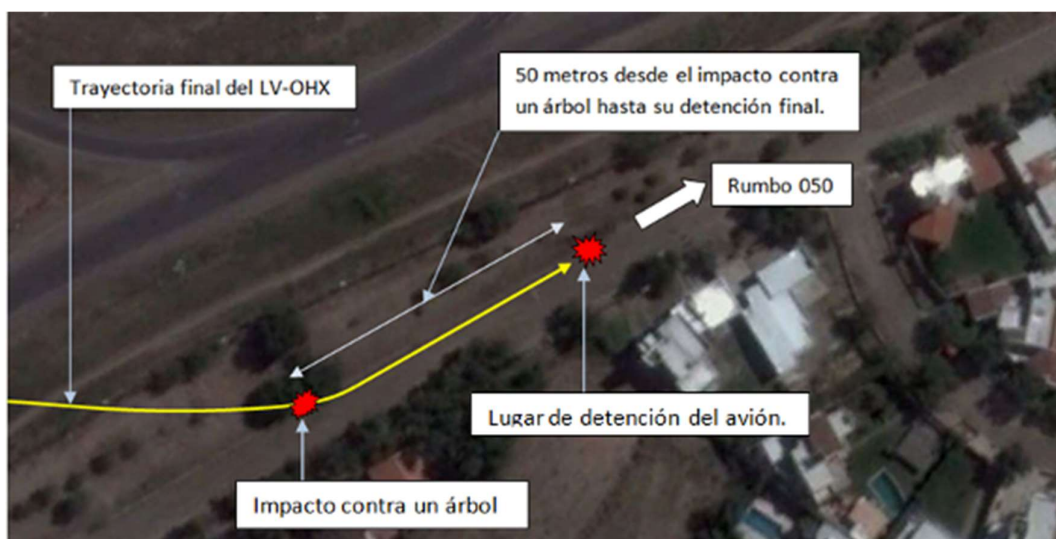
Figura 6. Trayectoria aproximada de la aeronave en el aterrizaje de emergencia

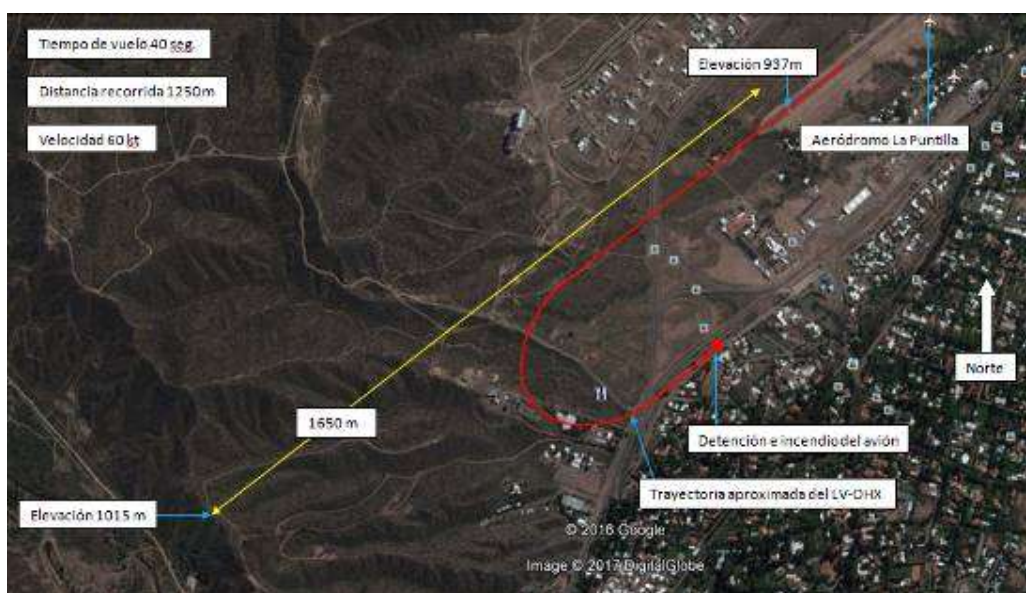
Figura 8. Vista de las características del lugar del accidente

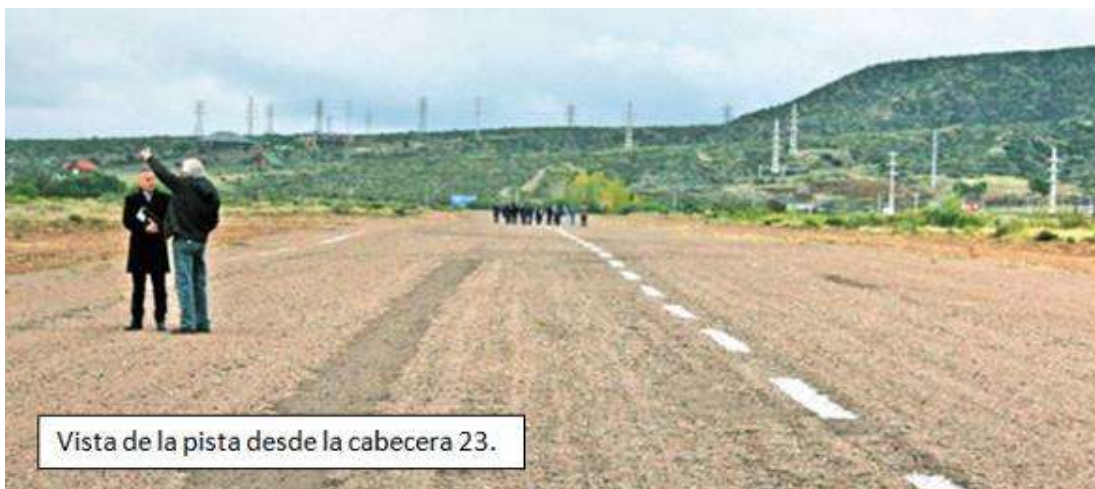
Si bien la pista del aeródromo La Puntilla se encuentra habilitada y sus zonas de franqueamiento de obstáculos están conforme a la normativa vigente, la investigación obtuvo información que las autoridades del Aeroclub Mendoza recomiendan de forma informal a sus pilotos el uso de la cabecera 05 siempre que las condiciones lo permitan, debido a que en la prolongación de la pista, sobre el cuadrante sur, hay unos cerros y una línea de alta tensión. Dicha recomendación está basada en que estos obstáculos limitarían las posibilidades de realizar un aterrizaje de emergencia en forma exitosa en ese sector, en caso de una eventual falla de motor en el despegue.

Figura 18. Vista de la pista desde la cabecera 23
